석면해체·제거 사업장의 석면비산 측정 결과보고서

1-1. 측정 결과

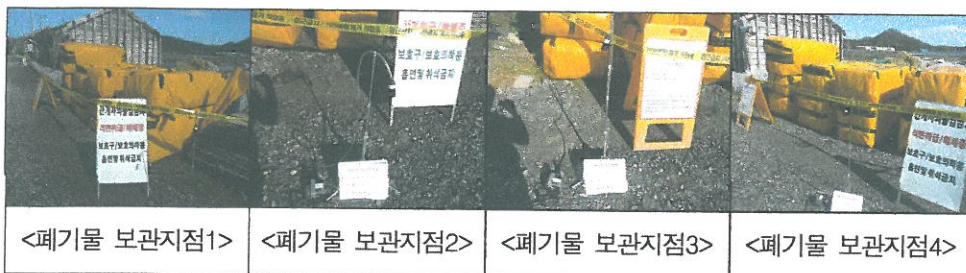
측정 사진

시료 분석 결과									
Sample no.	Location	Flow(lpm)	Time(min)	Volume	Fibers	Fields	Fibers/cc	기준치 초과 여부	
#1	폐기물보관지점1	15.00	30	450	2	100	0.0022	미만	
#2	폐기물보관지점2	15.00	30	450	1	100	0.0011	미만	
#3	폐기물보관지점3	15.00	30	450	1	100	0.0011	미만	
#4	폐기물보관지점4	15.00	30	450	2	100	0.0022	미만
