석면해체·제거 사업장의 석면비산 측정 결과보고서

석면비산측정 결과표

측정의뢰자 (석면해체·제거업자)	현장명(공사명·작업명)		
	2014년 염전생 산시설(창고,해주) 슬레이트 처리사업		
	현장 소재지		
	전라남도 신안군 비금면 서남문로 700(용소리 20-3) 일대		
	업자명(상호)		
	(주)미래환경		
대표자		전화번호	
조 정 의		061-261-5658

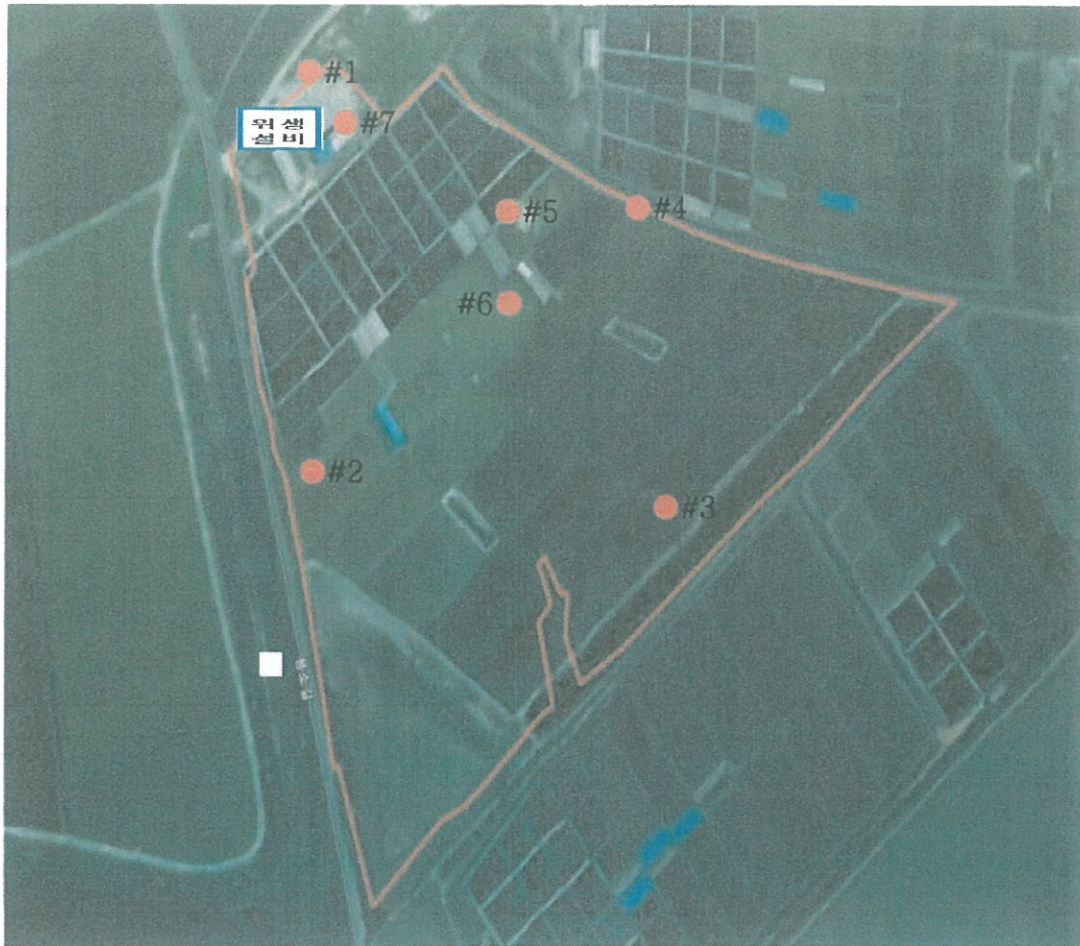
측정 위치도

전라남도 신안군 비금면 용소리 20-3 일대

● 측정위치

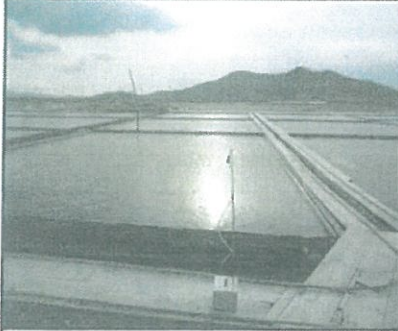
<sampling-#1>	<sampling-#2>	<sampling-#3>

분 류	시료 번호	측정 위치	측정시간(분)	평균유속 (ℓ/min)	유 량 (ℓ)	개/ mm^2	비 고
공시료	공-1	-	-	-	-	1.2733	-
	공-2	-	-	-	-	1.9099	-
분 류	시료 번호	측정 위치	측정시간(분)	평균유속 (ℓ/min)	유 량 (ℓ)	측정농도 (개/ cm^2)	초과 여부
부지 경계선 (4point)	#1	남 방향	9:30 ~ 13:30	10.09	2,568.10	0.0012	미만
	#2	동 방향	9:35 ~ 13:35	10.15	2,583.37	0.0011	미만
	#3	북 방향	9:40 ~ 13:40	10.10	2,570.65	0.0013	미만
	#4	서 방향	9:45 ~ 13:45	10.03	2,552.83	0.0011	미만
작업장 주변 (2point)	#5	실 외#1	9:50 ~ 11:50	10.12	1,287.87	0.0048	미만
	#6	실 외#2	11:30 ~ 13:30	10.11	1,264.10	0.0051	미만
위생설비 입구 (1point)	#7	입구로부터 1m 이내	10:00 ~ 10:40	10.05	424.81	0.0049	미만

석면 해체 및 제거 작업 중 비산발생 가능한 부지경계선 지점, 작업장주변 지점, 위생설비입구 지점 석면농도 측정결과에 의해 **0.0011~0.0052개/cm³**로 측정되었으며 모두 석면배출허용기준(석면안전관리법 시행령 제38조(사업장주변의 석면배출허용기준)인 0.01개/cm³ 미만으로 측정 평가되었다.
