## 석면해체·제거 사업장의 석면비산 측정 결과보고서

염전생산시설(소금창고, 해주) 슬레이트 처리사업

상태서리 961번지(소금창고 및 해주1,2)

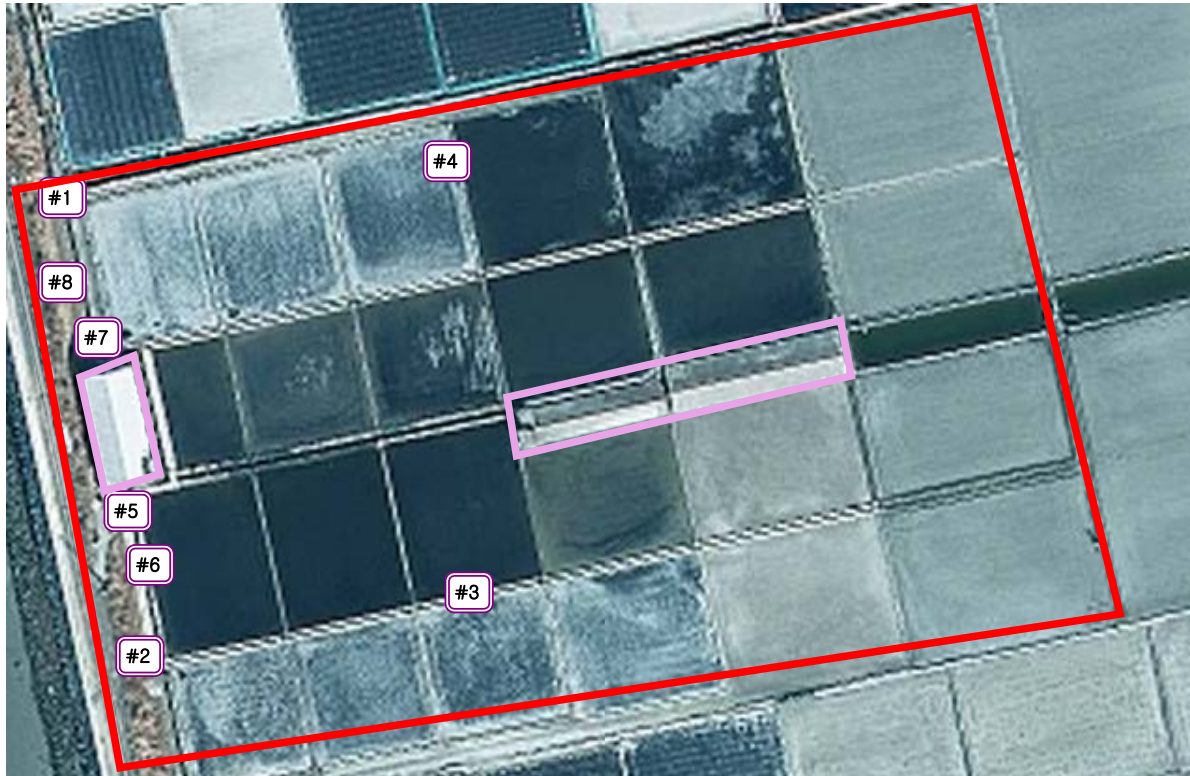
[별첨2]. 측정 지점 위치(도식도)

시료번호	측정 지점	측정결과[기준: 0.01개(f)/cc]	검출석면
11월 22일 (일)			
#1	부지경계선	검출한계 0.002개(f)/cc미만	미만
#2	부지경계선	검출한계 0.002개(f)/cc미만	미만
#3	부지경계선	검출한계 0.002개(f)/cc미만	미만
#4	부지경계선	검출한계 0.002개(f)/cc미만	미만
#5	작업장주변(실외)1	검출한계 0.005개(f)/cc미만	미만
#6	폐기물반출구1	검출한계 0.005개(f)/cc미만	미만
#7	폐기물반출구2	검출한계 0.005개(f)/cc미만	미만
#8	위생설비입구	검출한계 0.005개(f)/cc미만	미만
#9	부지경계선	0개/100시아	미만
#10	위생설비입구	0개/100시아	미만
