석면비산정도측정 결과보고서

[공사명 : 안좌초등학교 지정폐기물 철거공사]

석면해체·제거 사업장의 석면비산 측정 결과보고서

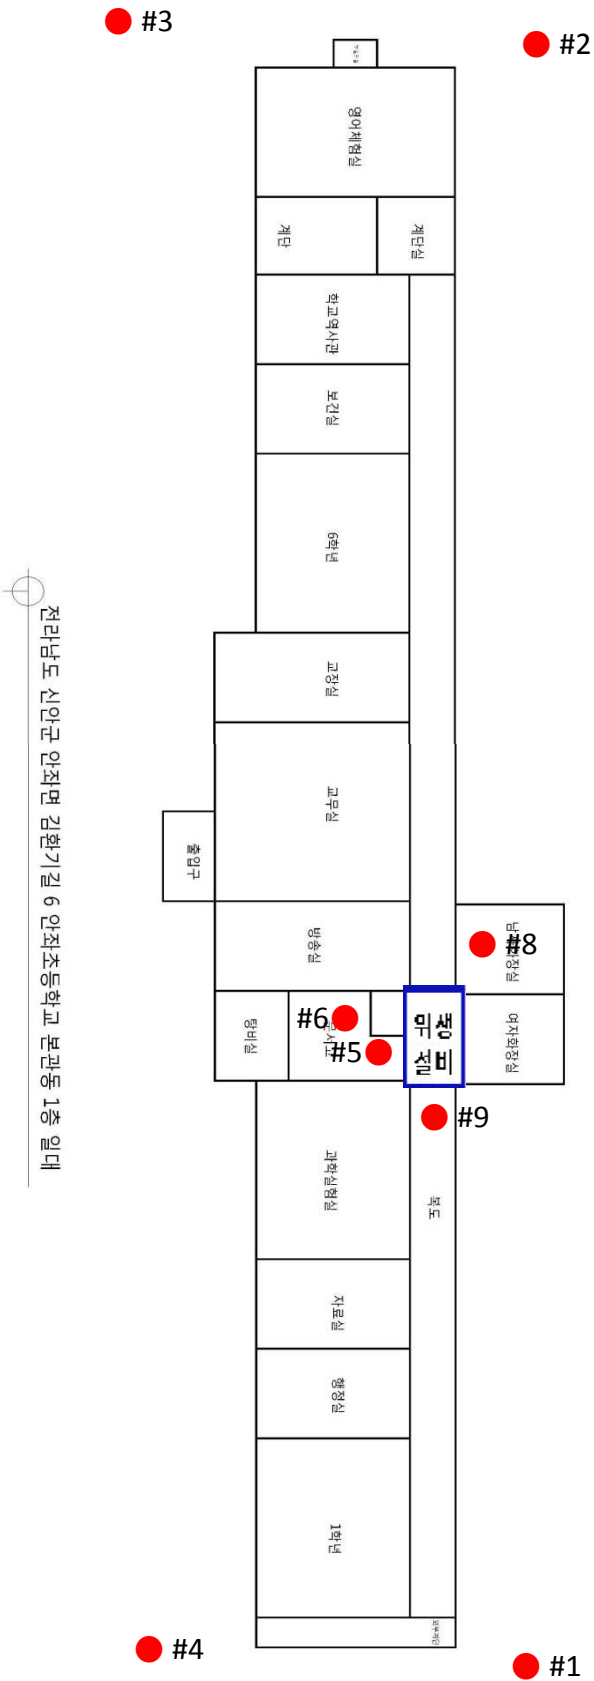
-측정 위치도

● 측정 위치

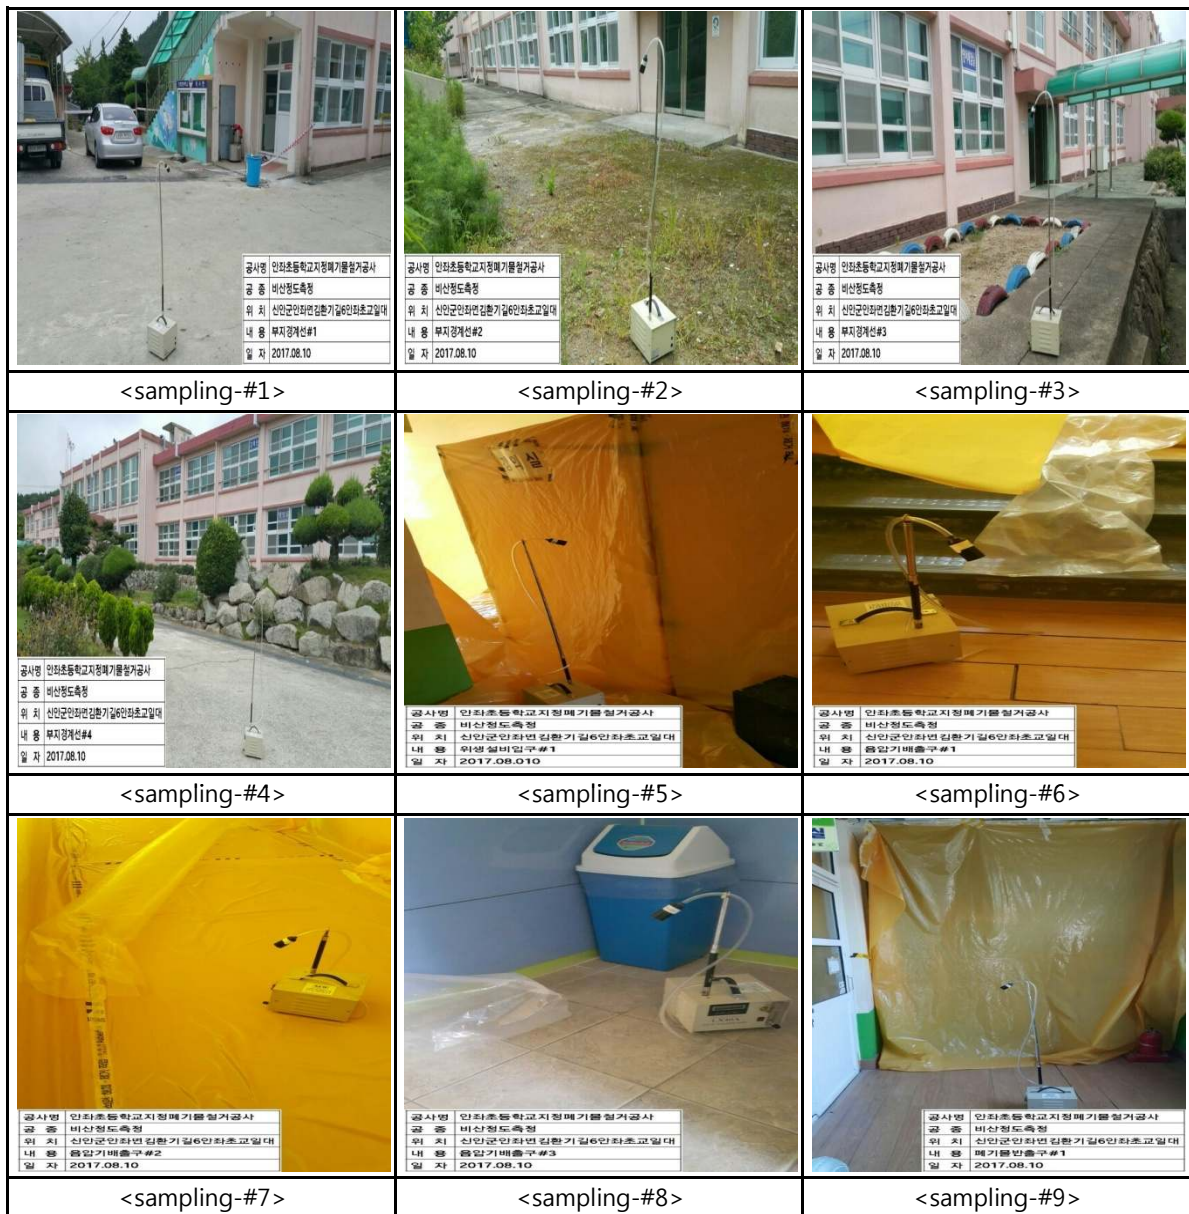
-현장 사진

석면 해체 및 제거 작업 중 비산발생 가능한 부지경계선 지점, 위생설비입구 지점, 음압기 배출구 지점, 폐기물반출구 지점 석면농도 측정결과에 의해 **0.0002 ~ 0.0035개/cm³**로 측정되었으며 모두 석면배출허용기준 석면안전관리법 시행령 제 38조(사업장주변의 석면배출허용기준)인 0.01개/cm³ 미만으로 측정 평가되었다.

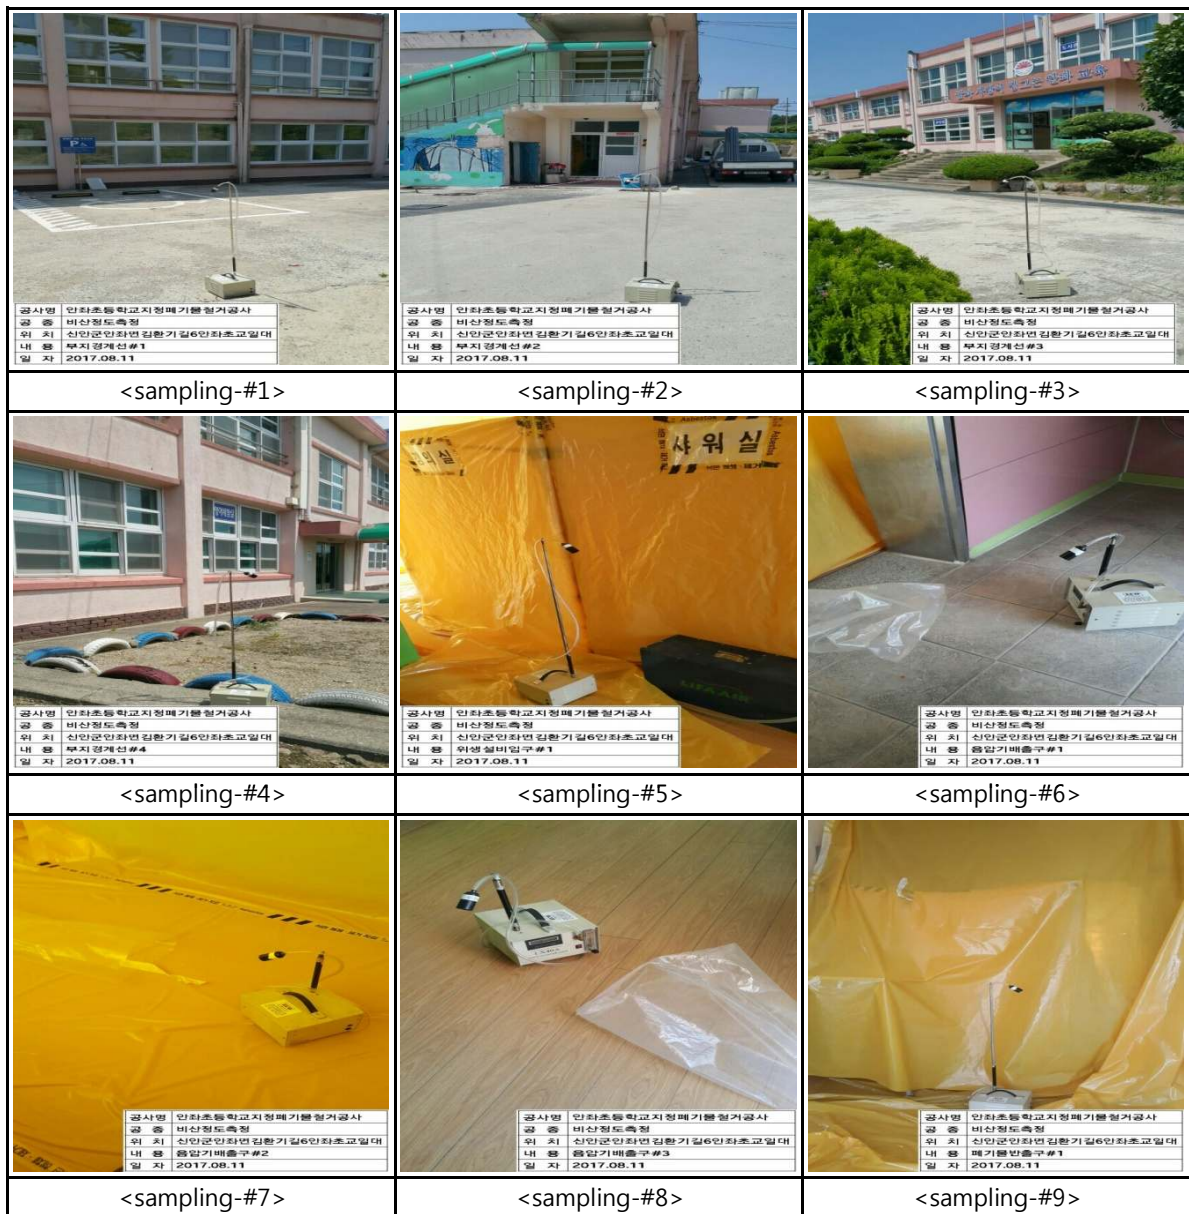
-현장 사진

석면 해체 및 제거 작업 중 비산발생 가능한 부지경계선 지점, 위생설비입구 지점, 음압기 배출구 지점, 폐기물반출구 지점 석면농도 측정결과에 의해 **0.0002 ~ 0.0039개/cm³**로 측정되었으며 모두 석면배출허용기준 석면안전관리법 시행령 제 38조(사업장주변의 석면배출허용기준)인 0.01개/cm³ 미만으로 측정 평가되었다.
