# 석면비산측정 결과보고서

- 2013년 염전생산시설(창고,해주)슬레이트처리사업 -  
(지당리 333-35)

# 석면해체·제거 사업장의 석면비산 측정 결과보고서

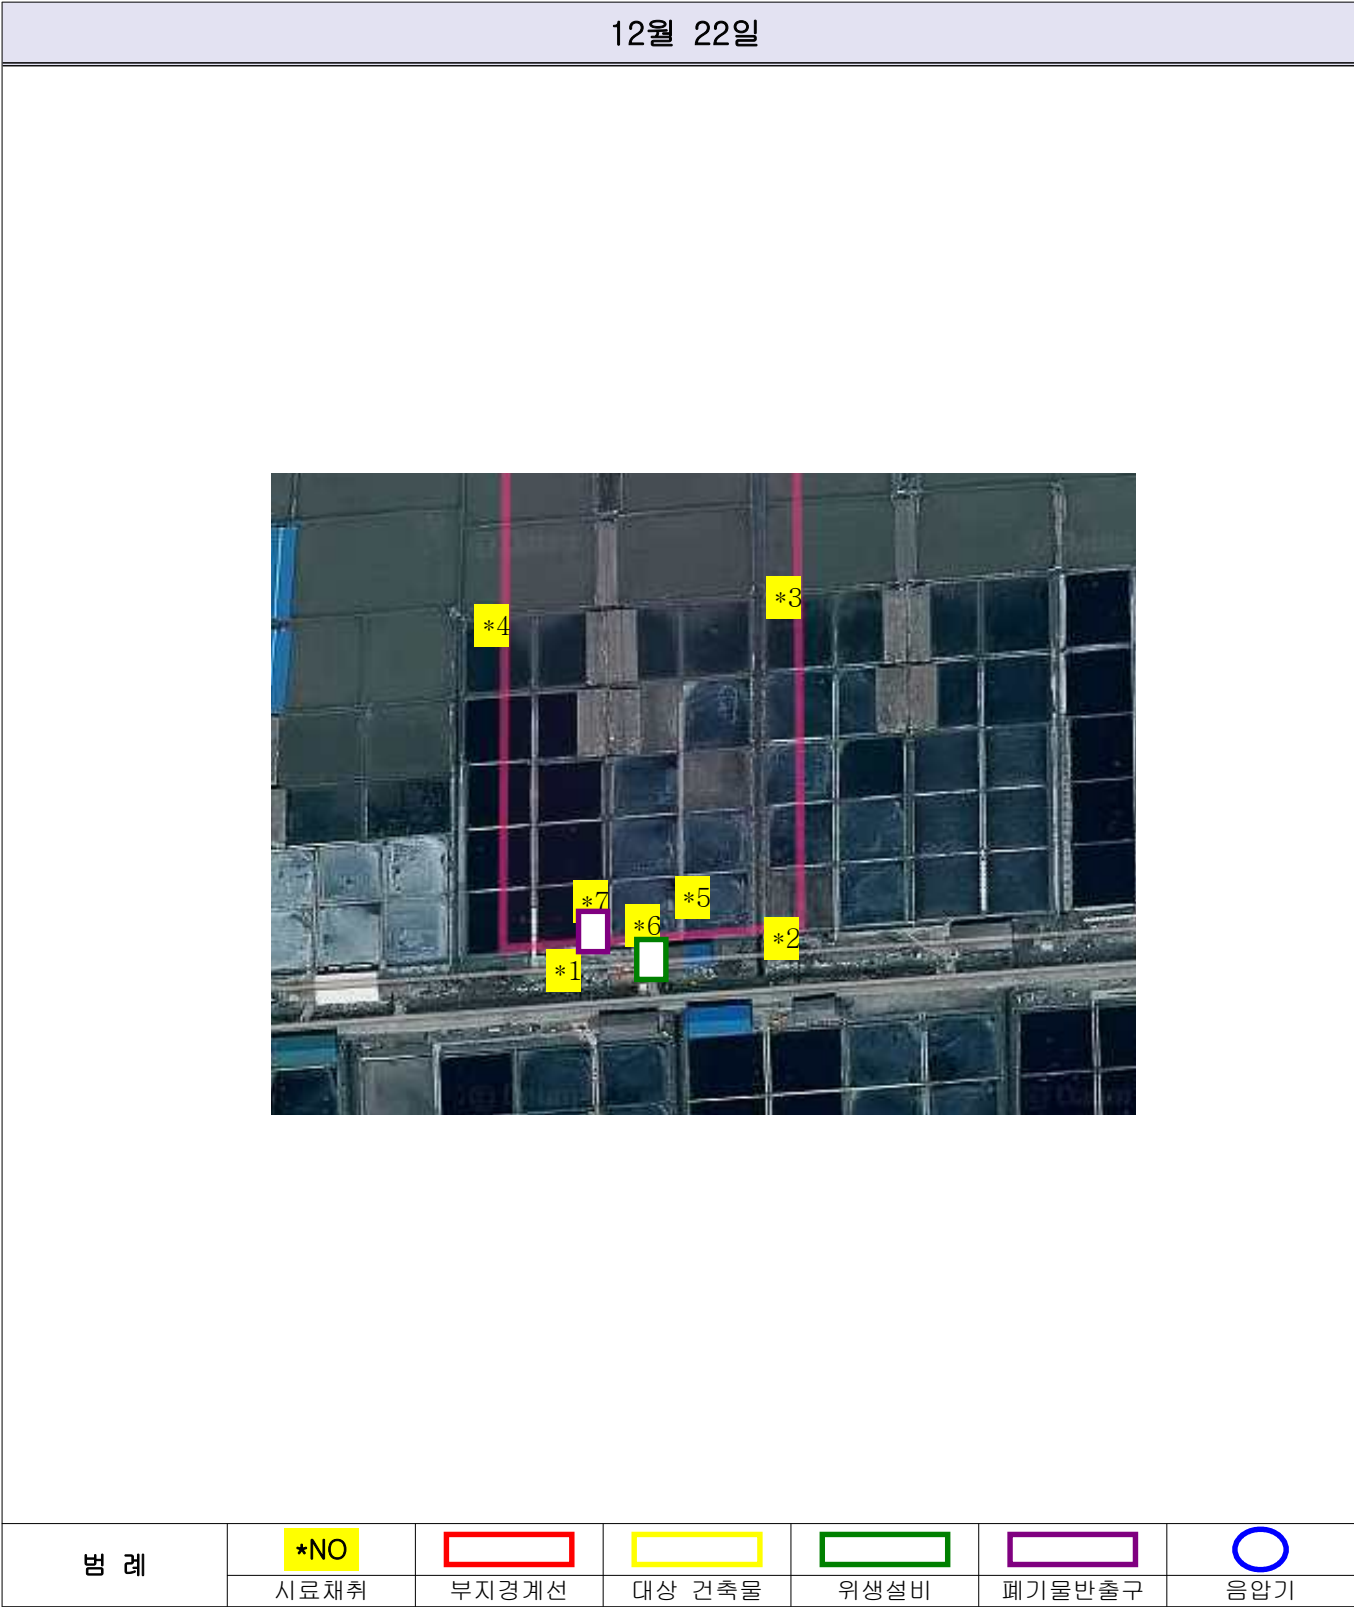
[ 별첨1 ] 측정 위치도(측정 장소)

12월 22일					
측정위치		측정시간(분)	유량(ℓ/min)	측정농도 [기준: 0.01개/㎤]	초과여부
*1	부지경계선1	10:15 ~ 14:17	9.97	불검출[검출한계 0.002미만]	미만
*2	부지경계선2	10:18 ~ 14:20	9.98	불검출[검출한계 0.002미만]	미만
*3	부지경계선3	10:21 ~ 14:23	9.96	불검출[검출한계 0.002미만]	미만
*4	부지경계선4	10:24 ~ 14:26	9.97	불검출[검출한계 0.002미만]	미만
*5	작업장주변	10:30 ~ 12:32	9.96	불검출[검출한계 0.002미만]	미만
*6	위생설비입구	10:42 ~ 11:26	9.95	불검출[검출한계 0.002미만]	미만
*7	폐기물 야적	10:45 ~ 11:27	9.96	0.002	미만
