석면해체·제거 사업장의 석면비산 측정 결과보고서

접수번호		접수일		
제출인	상호(대표자) (유)서진철거산업		사업자등록번호 411-81-48178	
	주소 전남 목포시 산정동 1714-4			
건축물	건물명		위치 전남 신안군 지도읍 봉리 1630번지	
	연면적(㎡) 1,232.01㎡ (실측면적)		작업기간 : 2012년 11월 13일 ~ 2012년 12월 31일	
	석면건축자재[길이(m)·면적(㎡)·부피(㎥)] 1,637.33 ㎡ (필요 시 별지 첨부)			
측정기관	대표자 고강영		사업자등록번호 410-86-24557	
	주 소 전북 군산시 미룡동 440-1 파스텔로오피스텔 209호			
측정 일시	2012년 11월 19일			
측정 결과	시료번호	측정 지점	측정 결과(f/cc)	검출 석면
	뒷면 별첨

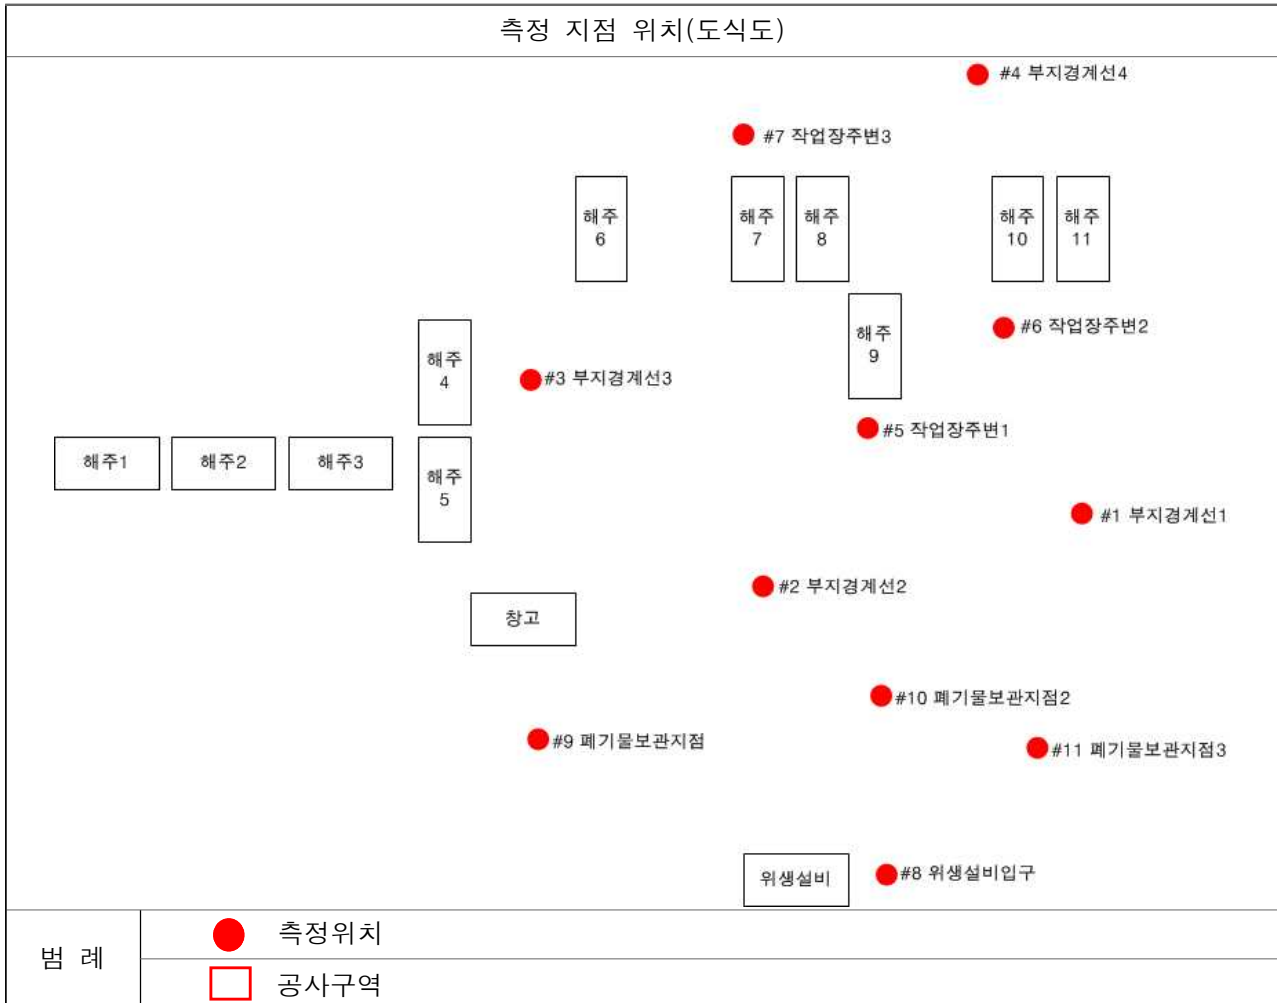
2-1. 측정 지점 위치(도식도)

측정 일시	2012년 11월 19일				
측정 결과	시료번호	측정 지점	측정 결과(f/cc)	검출 석면	초과여부
	1	부지경계선1	0.0012	—	기준치미만
	2	부지경계선2	0.0010	—	기준치미만
	3	부지경계선3	0.0010	—	기준치미만
	4	부지경계선4	0.0008	—	기준치미만
	5	작업장주변1	0.0025	—	기준치미만
	6	작업장주변2	0.0029	—	기준치미만
	7	작업장주변3	0.0025	—	기준치미만
	8	위생설비입구	0.0022	—	기준치미만
	9	폐기물보관지점1	0.0011	—	기준치미만
	10	폐기물보관지점2	0.0011	—	기준치미만
	11	폐기물보관지점3	0.0022	—	기준치미만
